Manovrabilità e governo in acque confinate in condizioni meteorologiche estreme

*Prof. Ing. Antonio Scamardella - Università degli Studi di Napoli «Parthenope»
Dr. Sebastiano Ackermann – Libero Professionista, Dottore in Scienze Nautiche*

Il caso della Costa Deliziosa a Venezia: Navigabilità nei canali in condizioni meteorologiche estreme

Venezia, 7 luglio 2019: l'evento in breve

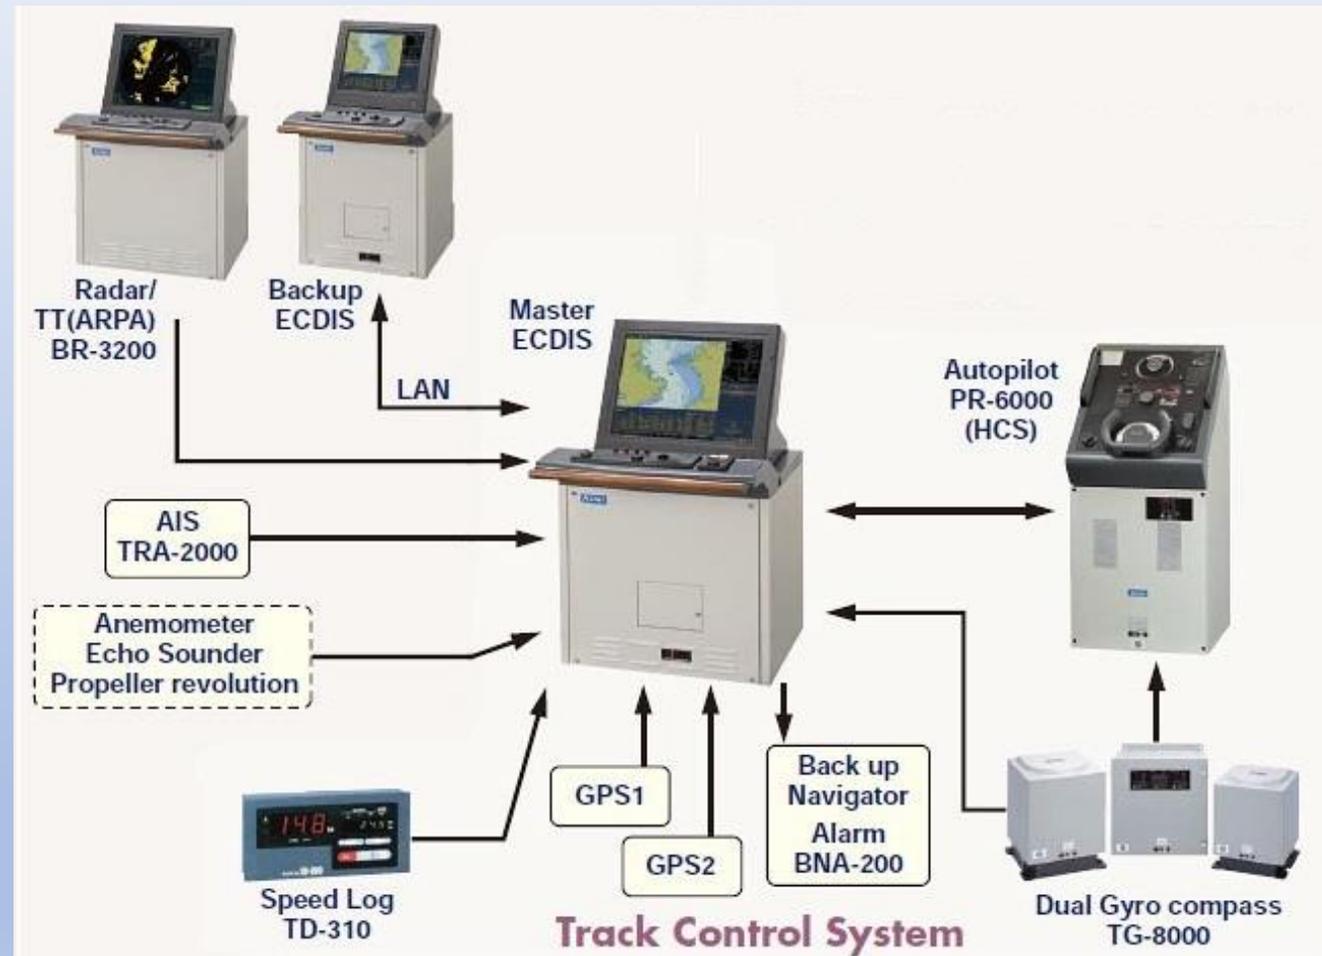
Nella navigazione integrata, i vari apparati di bordo in plancia sono interconnessi tra di loro: le informazioni provenienti dai singoli strumenti, opportunamente elaborati da un'unità di calcolo centrale e confrontati con dei valori di soglia preimpostati, vanno a segnalare errori o potenziali pericoli, facendo elevare così il livello di attenzione da parte del personale di plancia.

- ECDIS
- AIS
- RADAR ARPA
- Girobussola
- Autopilota
- GPS
- Giri eliche (principali/thruster)
- Angolo Timoni/POD
- Ecoscandaglio
- Anemometro

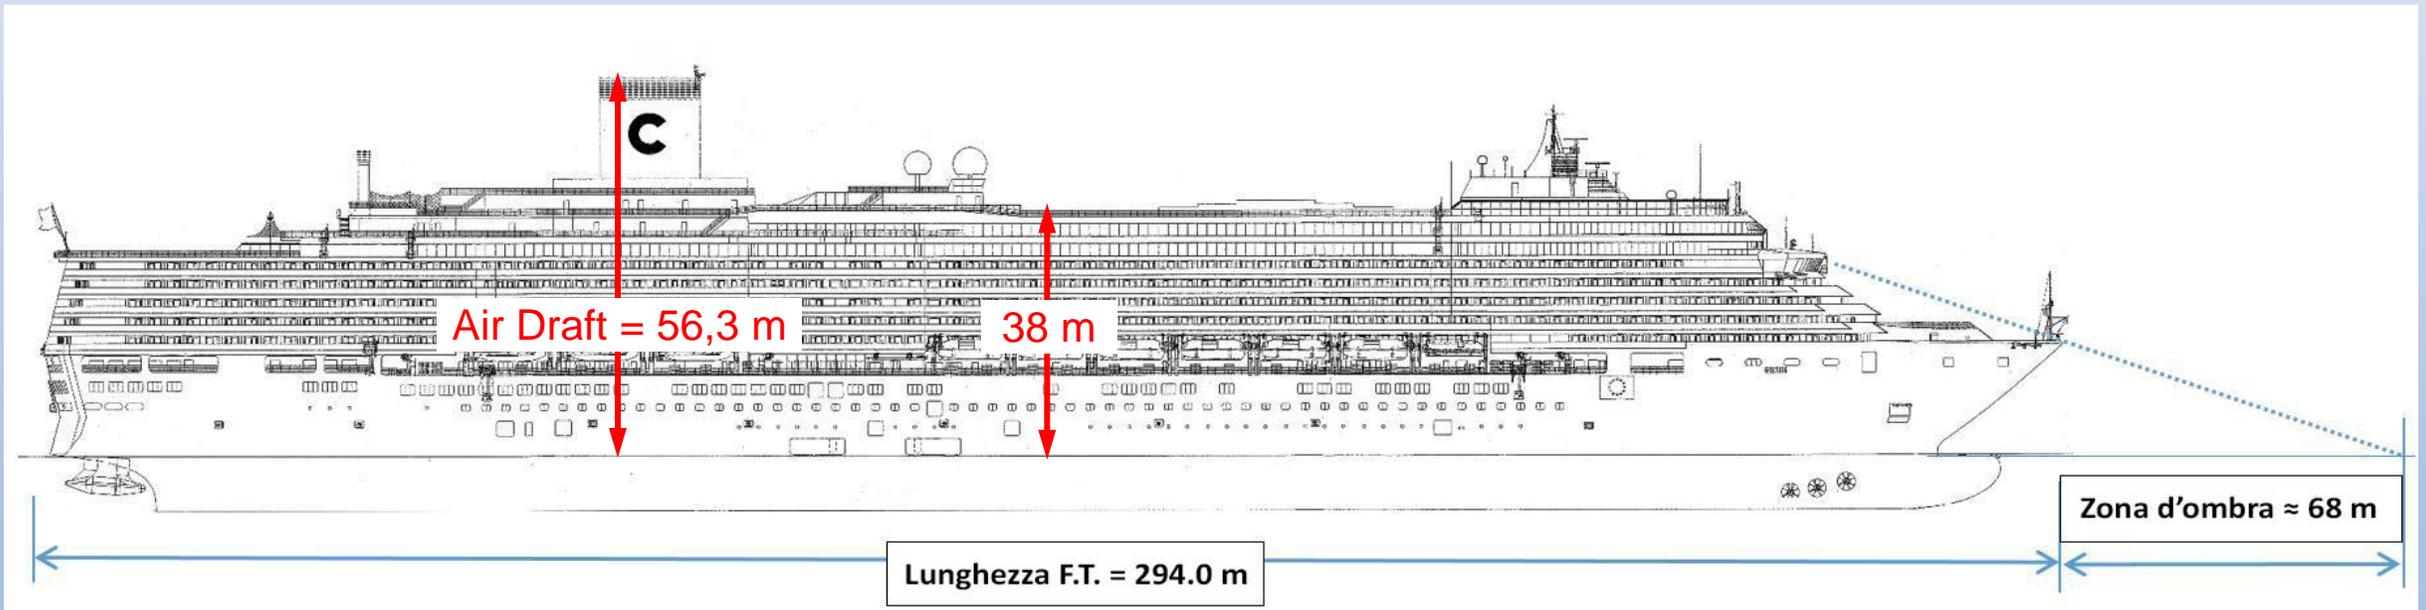
«**Air Draft**»: altezza della nave esposta al vento: **56.3 m**

Altezza media della murata della nave esposta al vento: circa **38 m**

«**Total Lateral Wind Area**»: estensione della superficie laterale esposta al vento: **9951.4 m²**

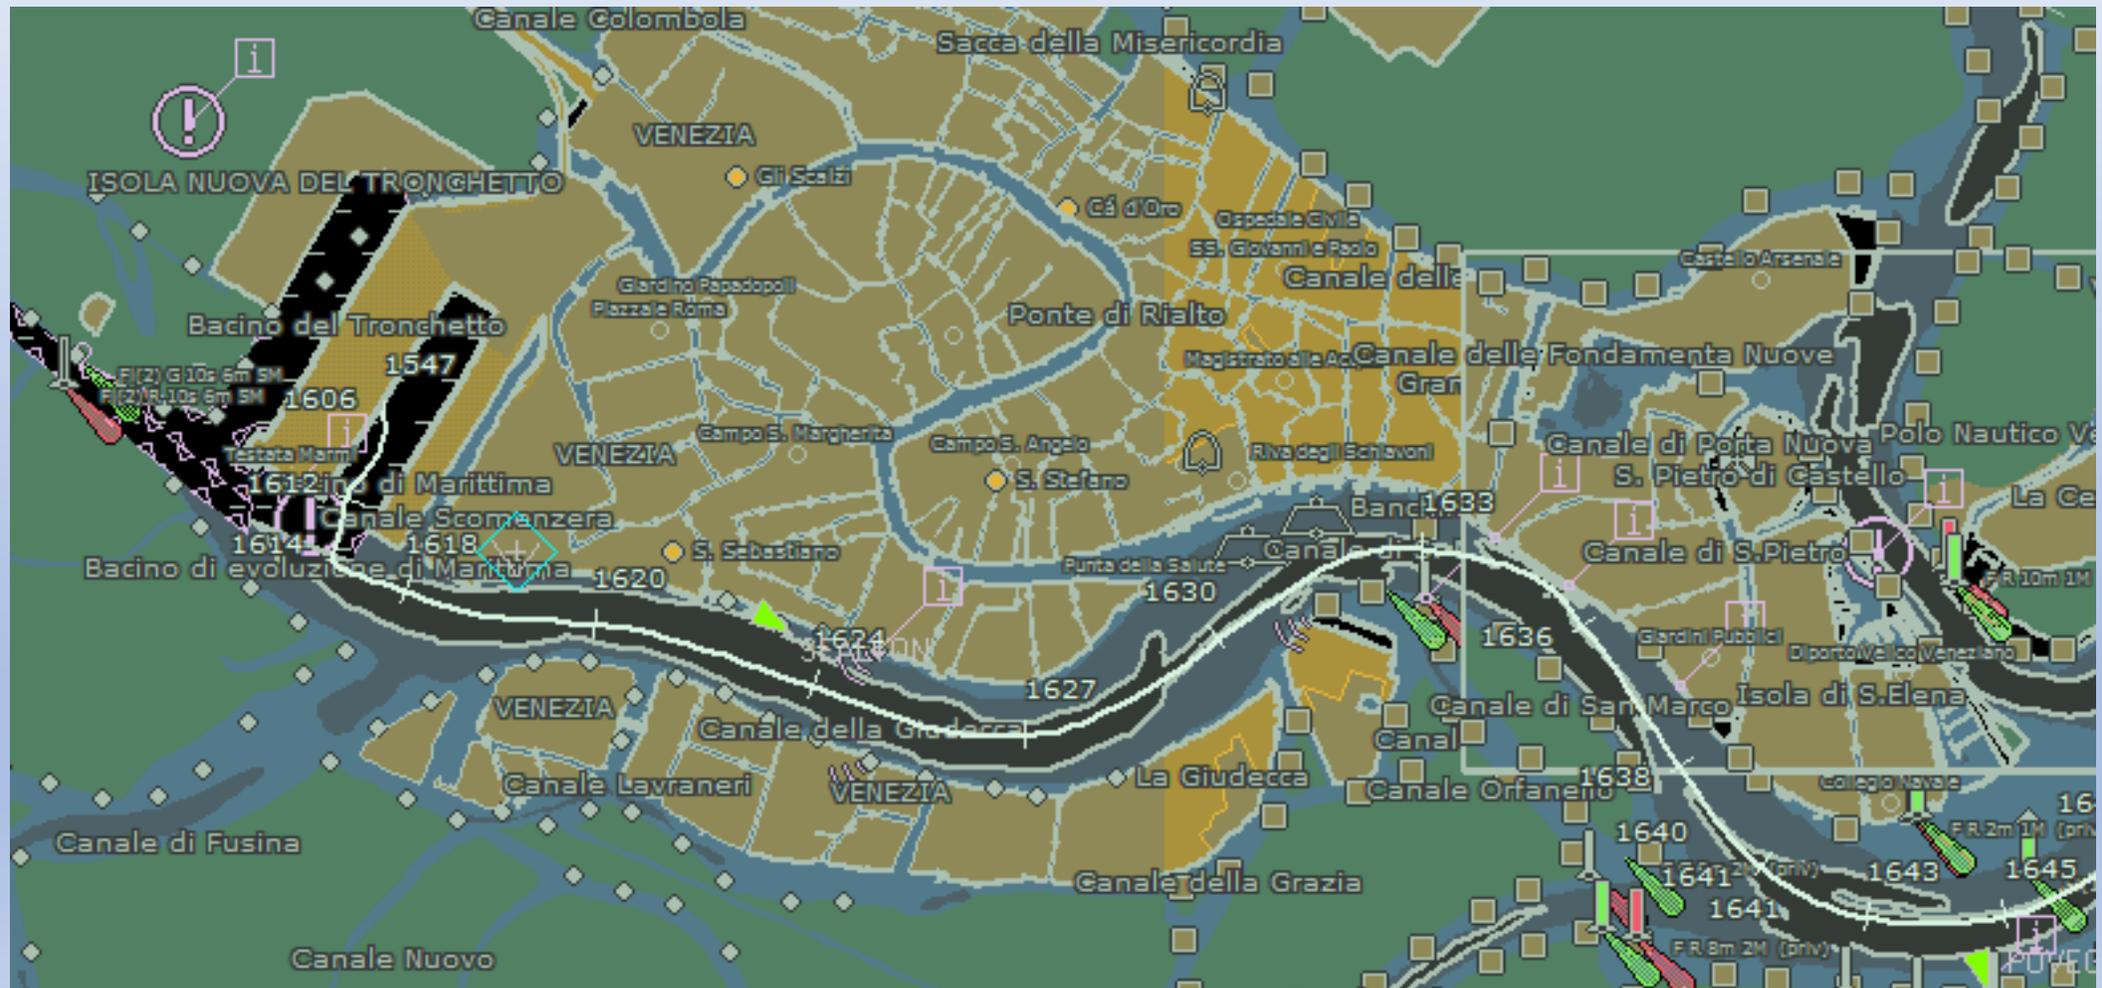
La traccia bianca rappresenta il tragitto percorso dalla M/N Costa Deliziosa il 7 luglio 2019 dalle ore 18.00 in poi lungo i canali di Venezia

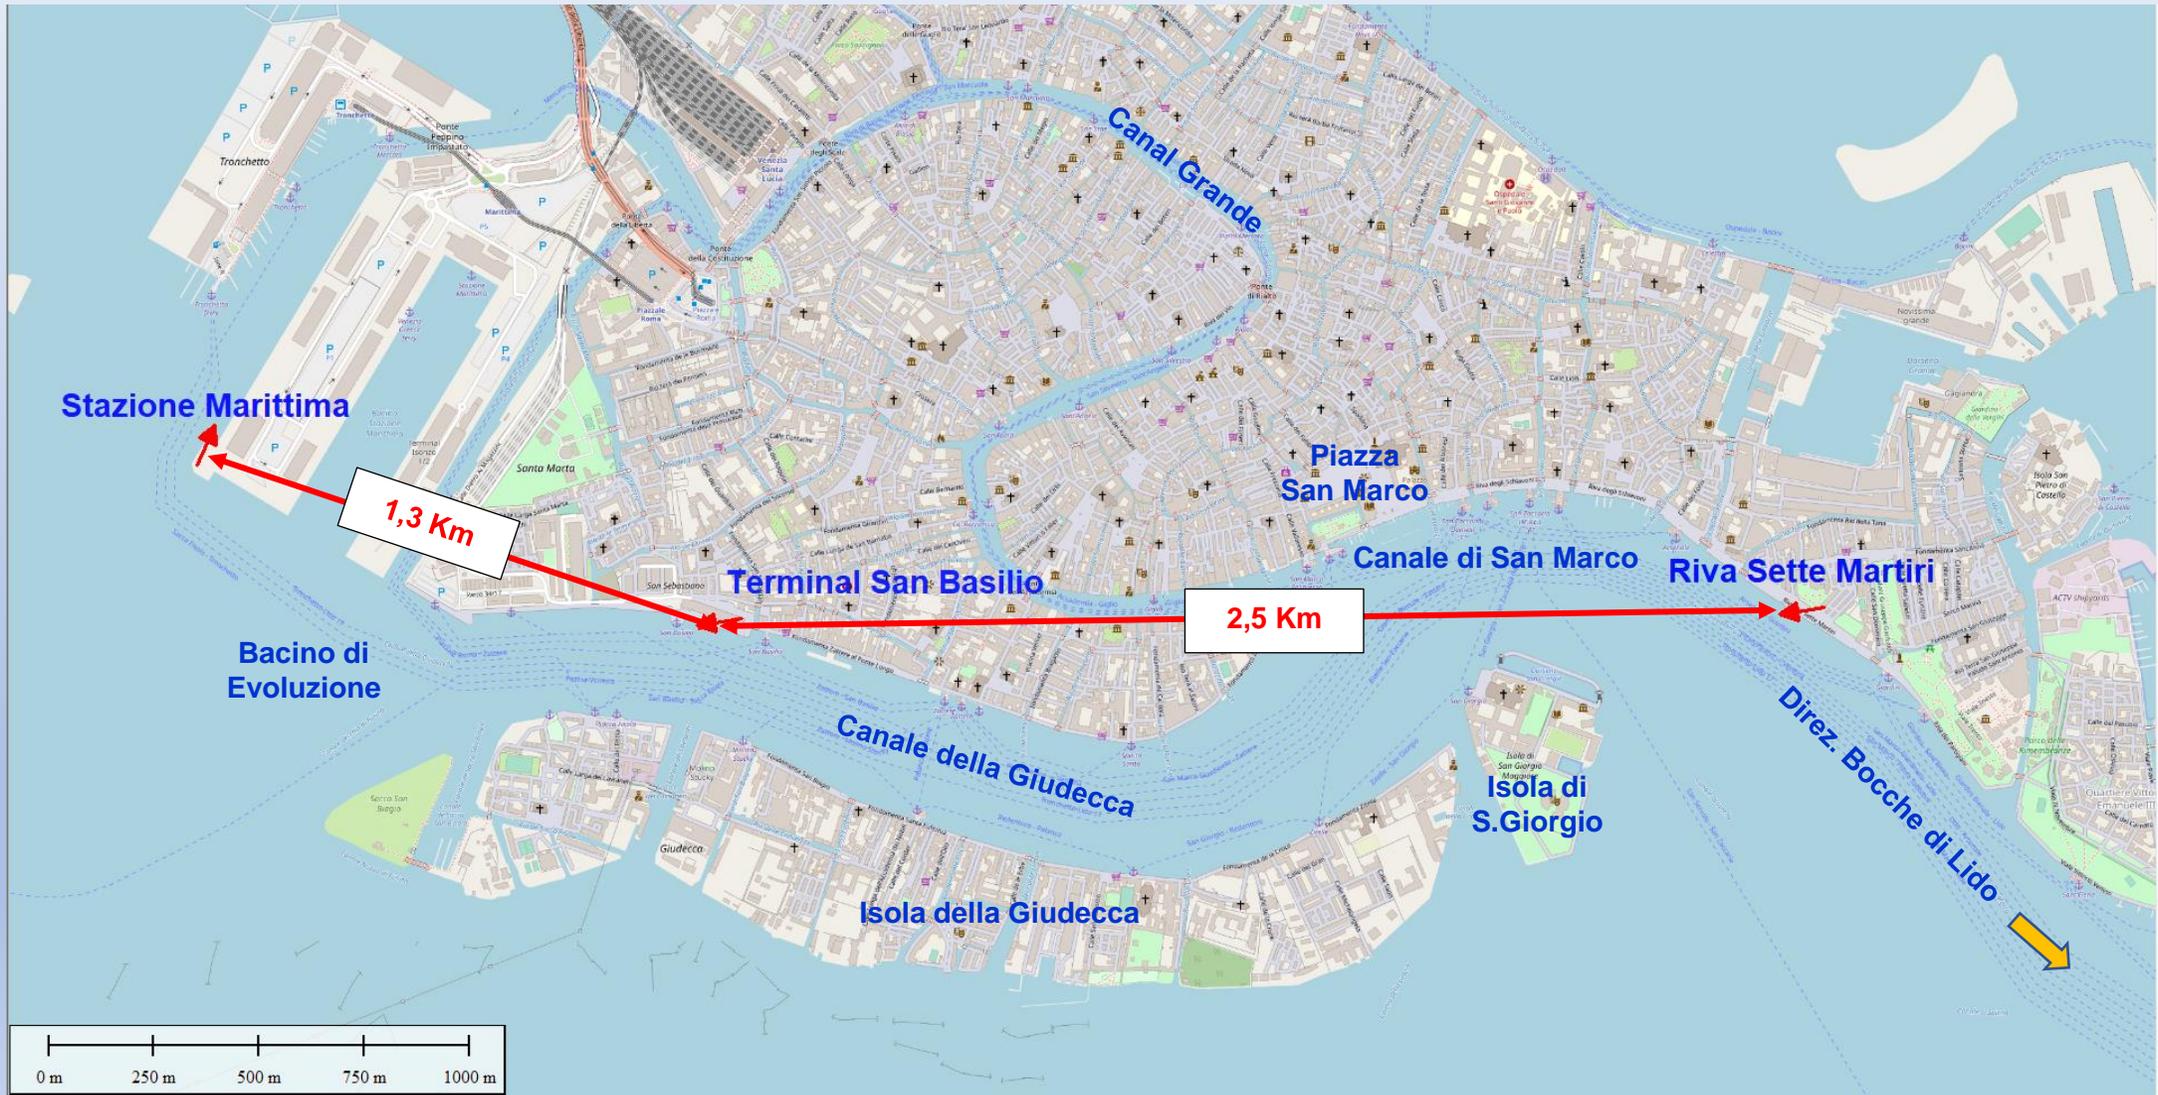
Posizione delle telecamere che hanno inquadrato l'evoluzione cronologica dell'evento meteorologico

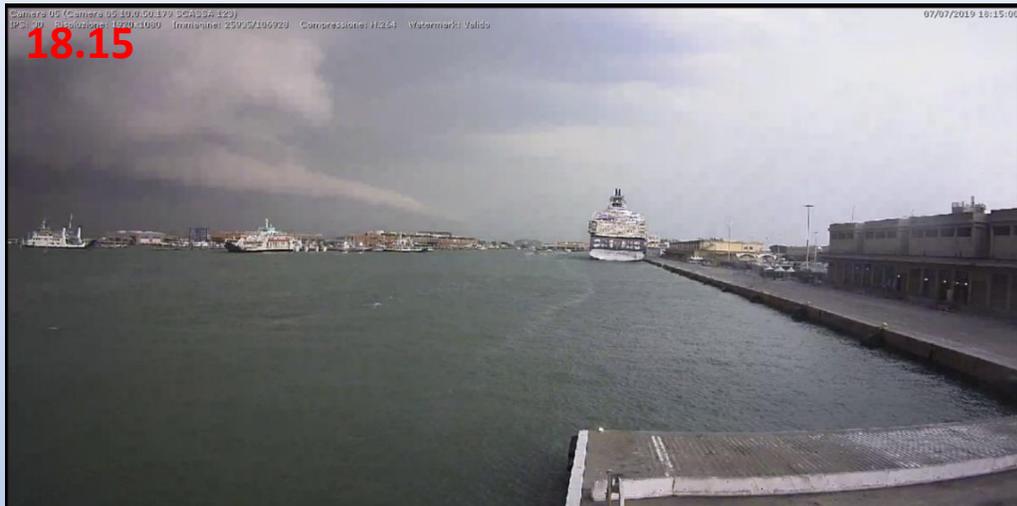
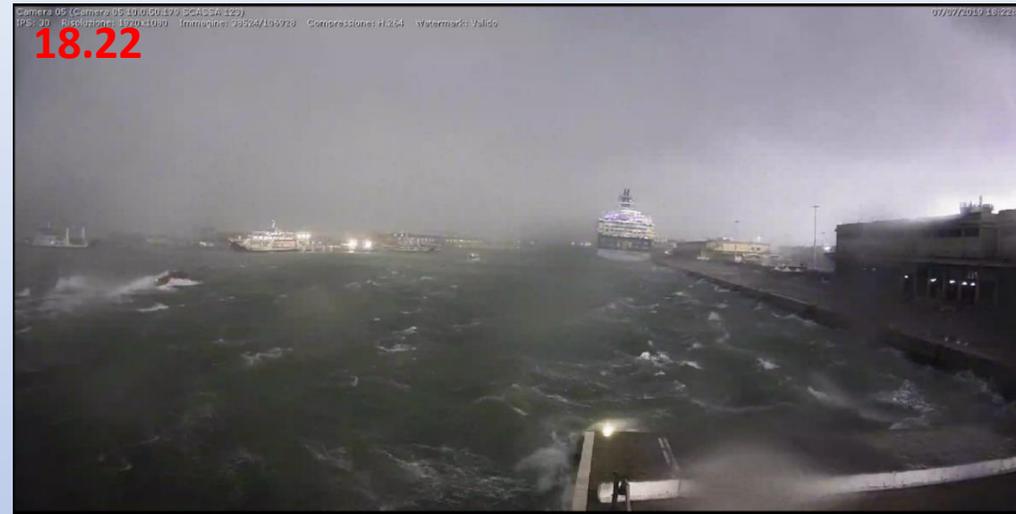
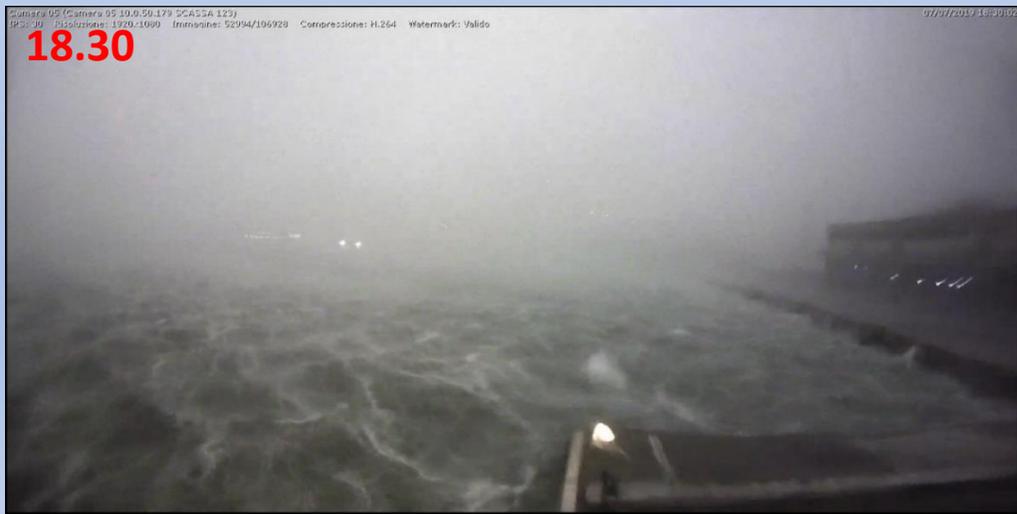
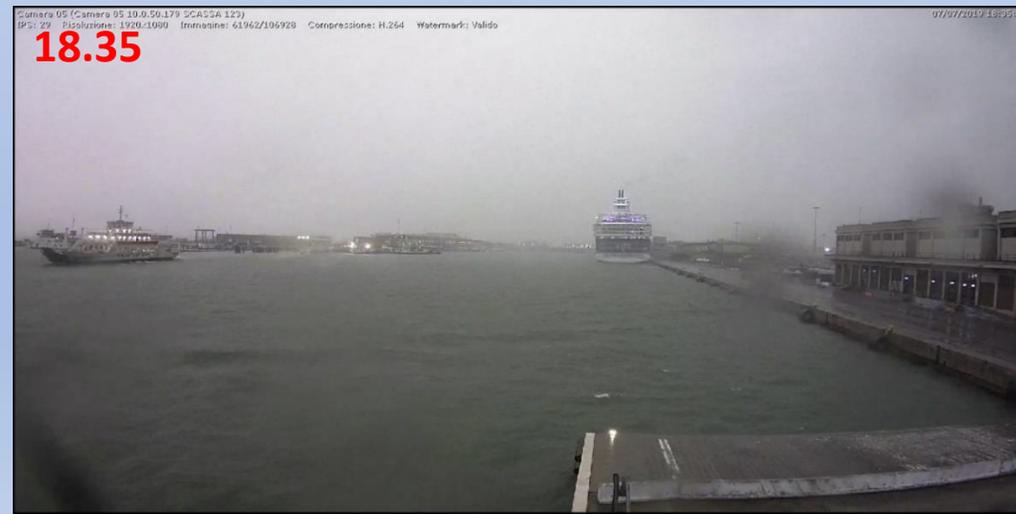
Telecamera in zona «*Stazione Marittima*»

Il caso della Costa Deliziosa a Venezia: L'evoluzione dell'evento meteorologico

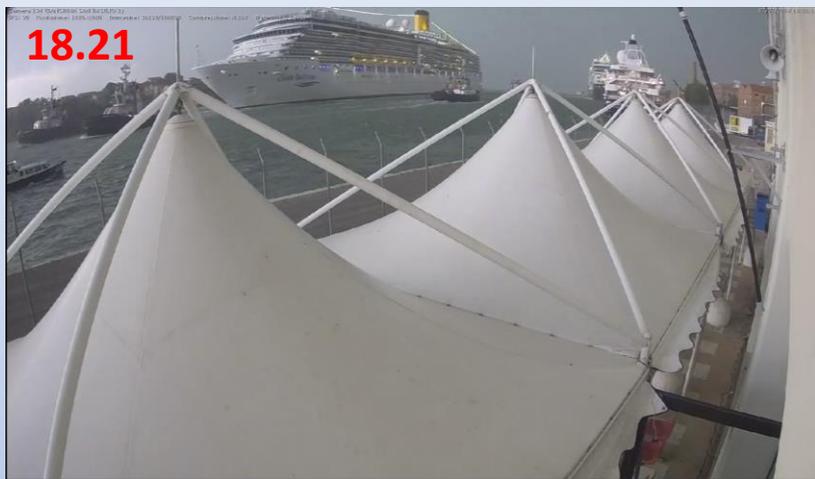
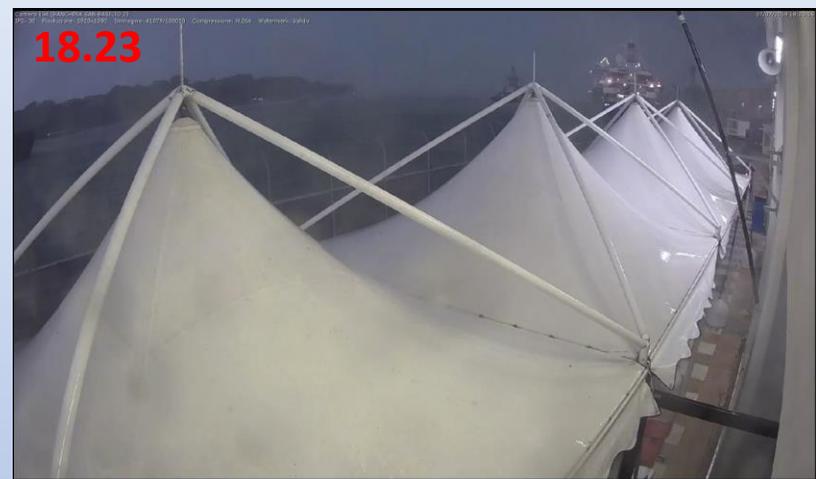
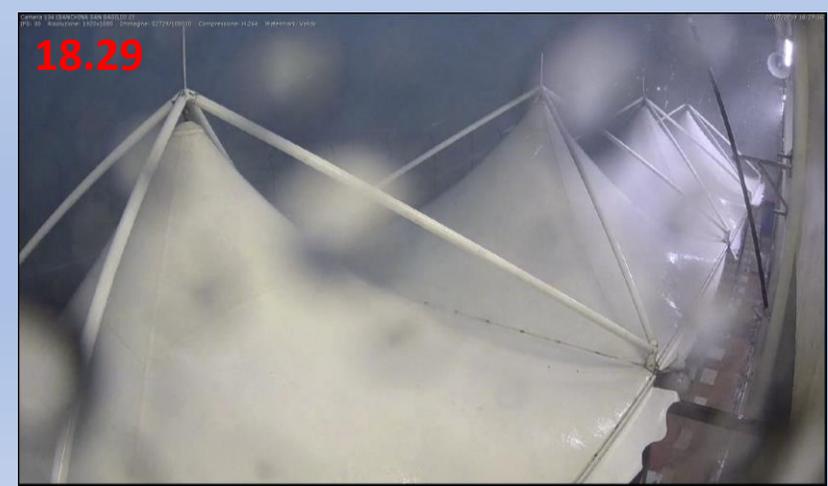
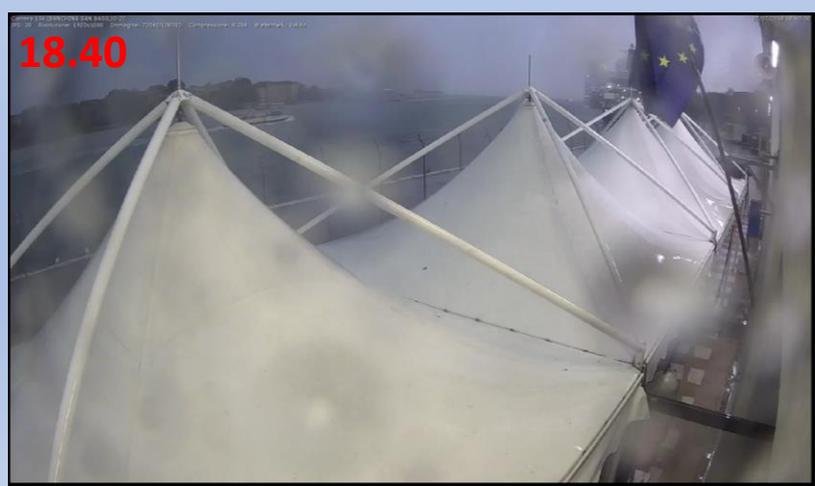
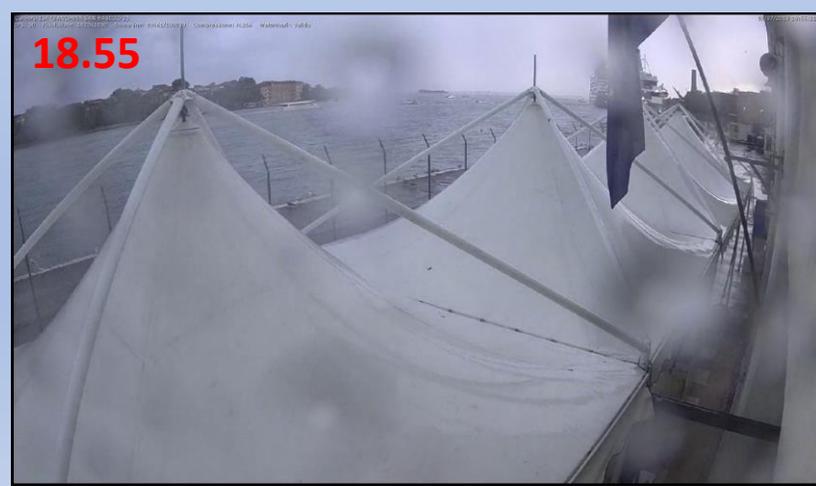
Telecamera in zona «Terminal San Basilio»

Il caso della Costa Deliziosa a Venezia: L'evoluzione dell'evento meteorologico

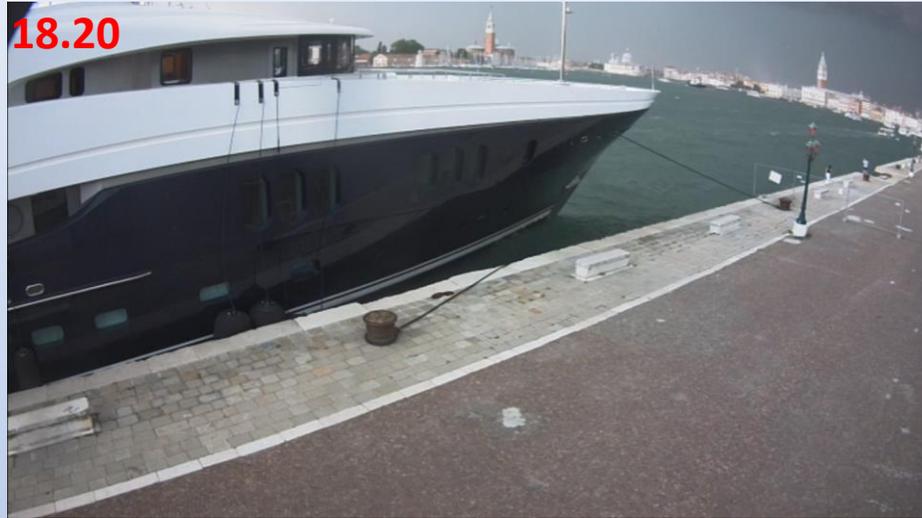
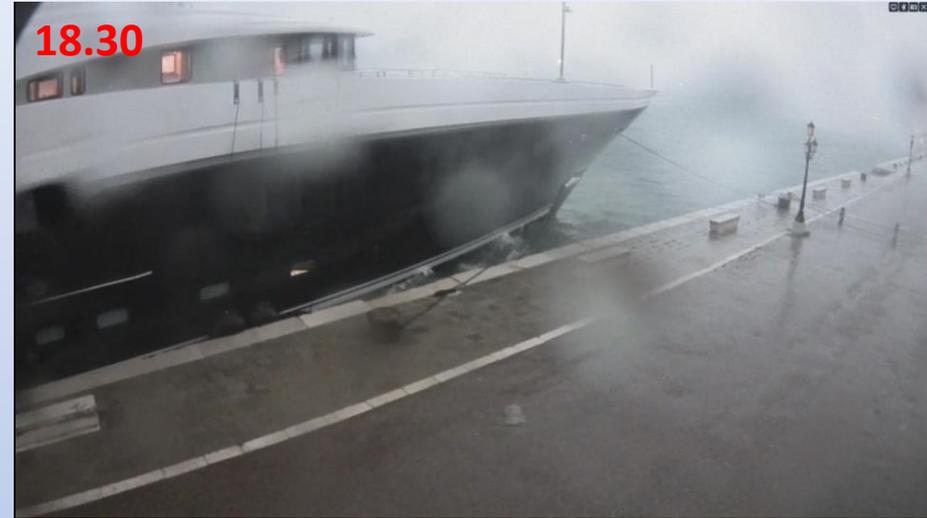
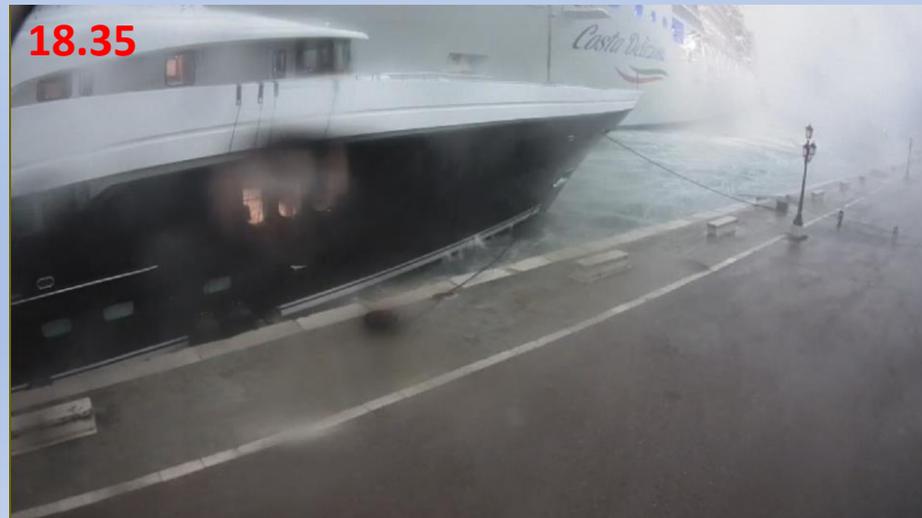
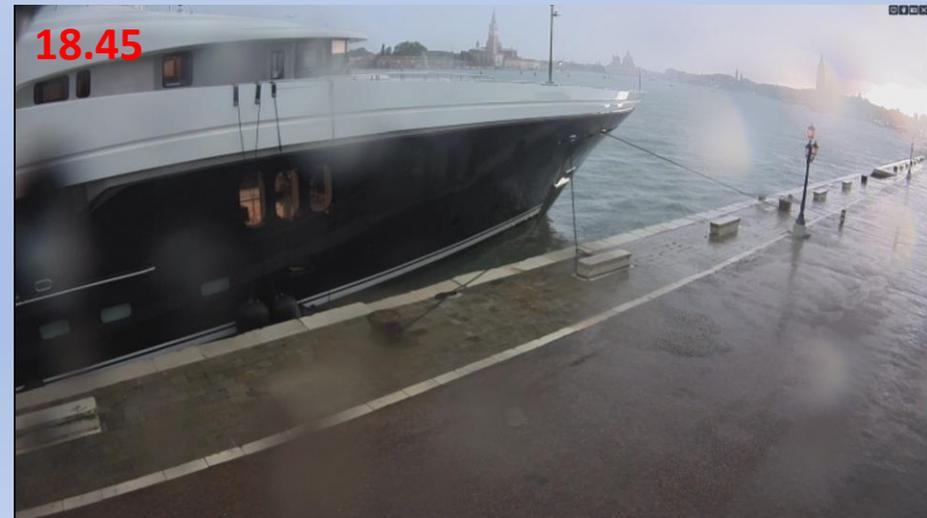
Telecamera in zona «Riva Sette Martiri»

Il caso della Costa Deliziosa a Venezia: L'evoluzione dell'evento meteorologico

- *All'altezza di Riva Sette Martiri, poco dopo Piazza San Marco, durante l'accostata a dritta, **la velocità di accostata (Rate Of Turn) si riduce notevolmente a causa del vento forte** e la nave transita a pochi metri dalle fondamenta mancando di poco la collisione con uno yacht ormeggiato in banchina.*

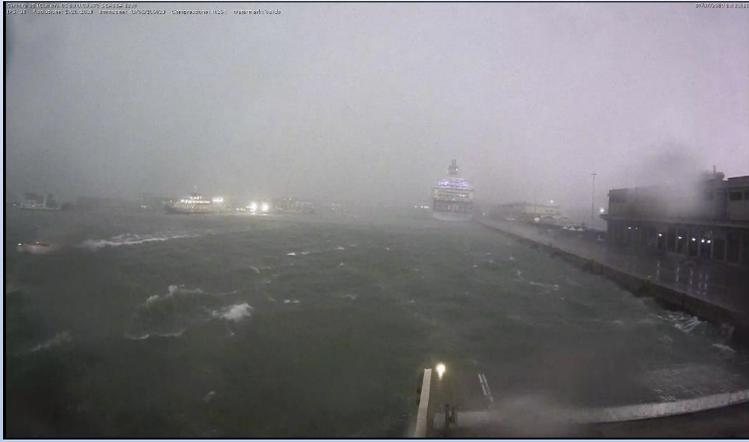
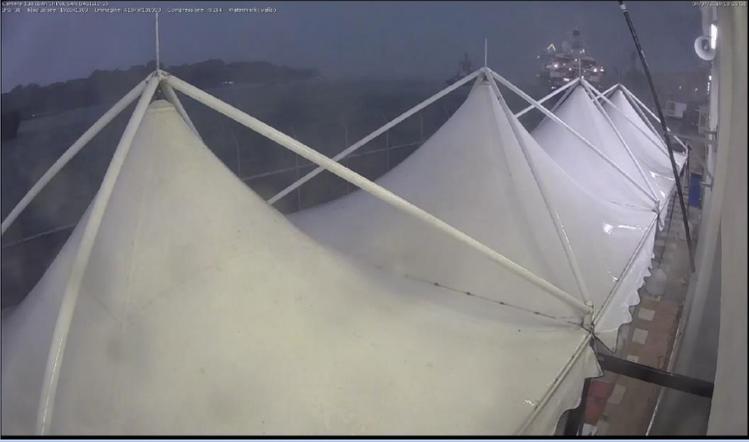
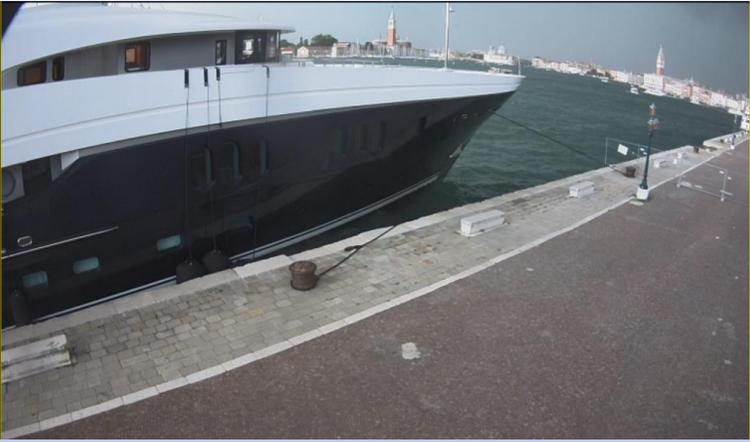
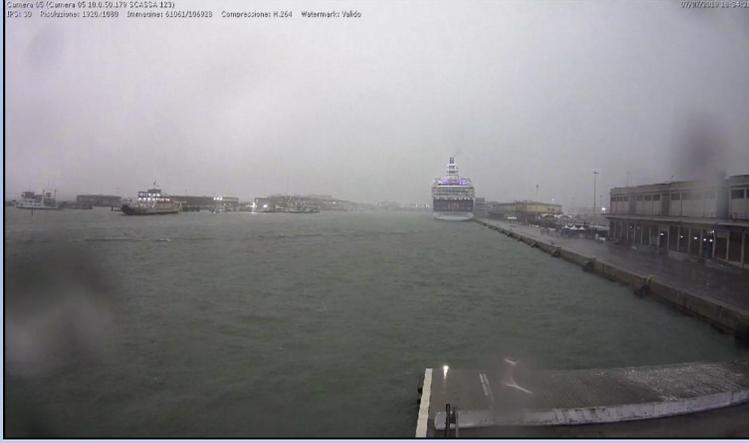
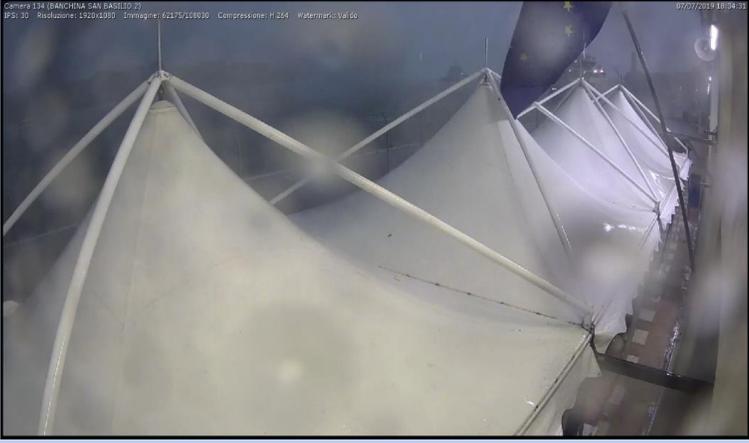
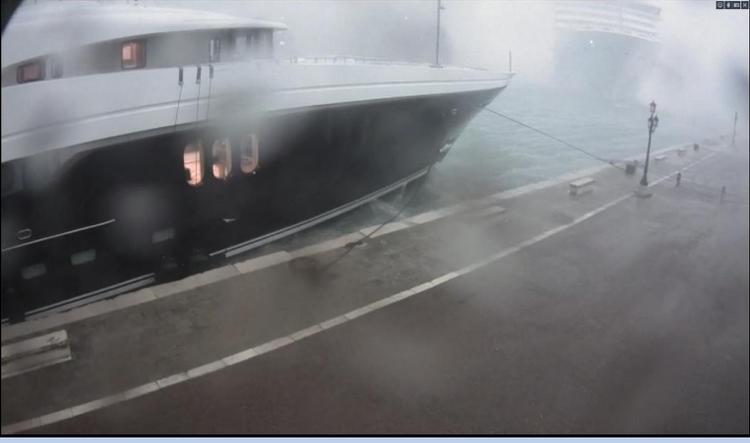
Avanzamento del fortunale lungo i canali lagunari (durata circa mezz'ora)

Telecamera «Stazione Marittima»	Telecamera «Terminal San Basilio» (1,3 Km da «Stazione Marittima»)	Telecamera «Riva Sette Martiri» (2,5 Km da «Terminal Stan Basilio»)
18.23

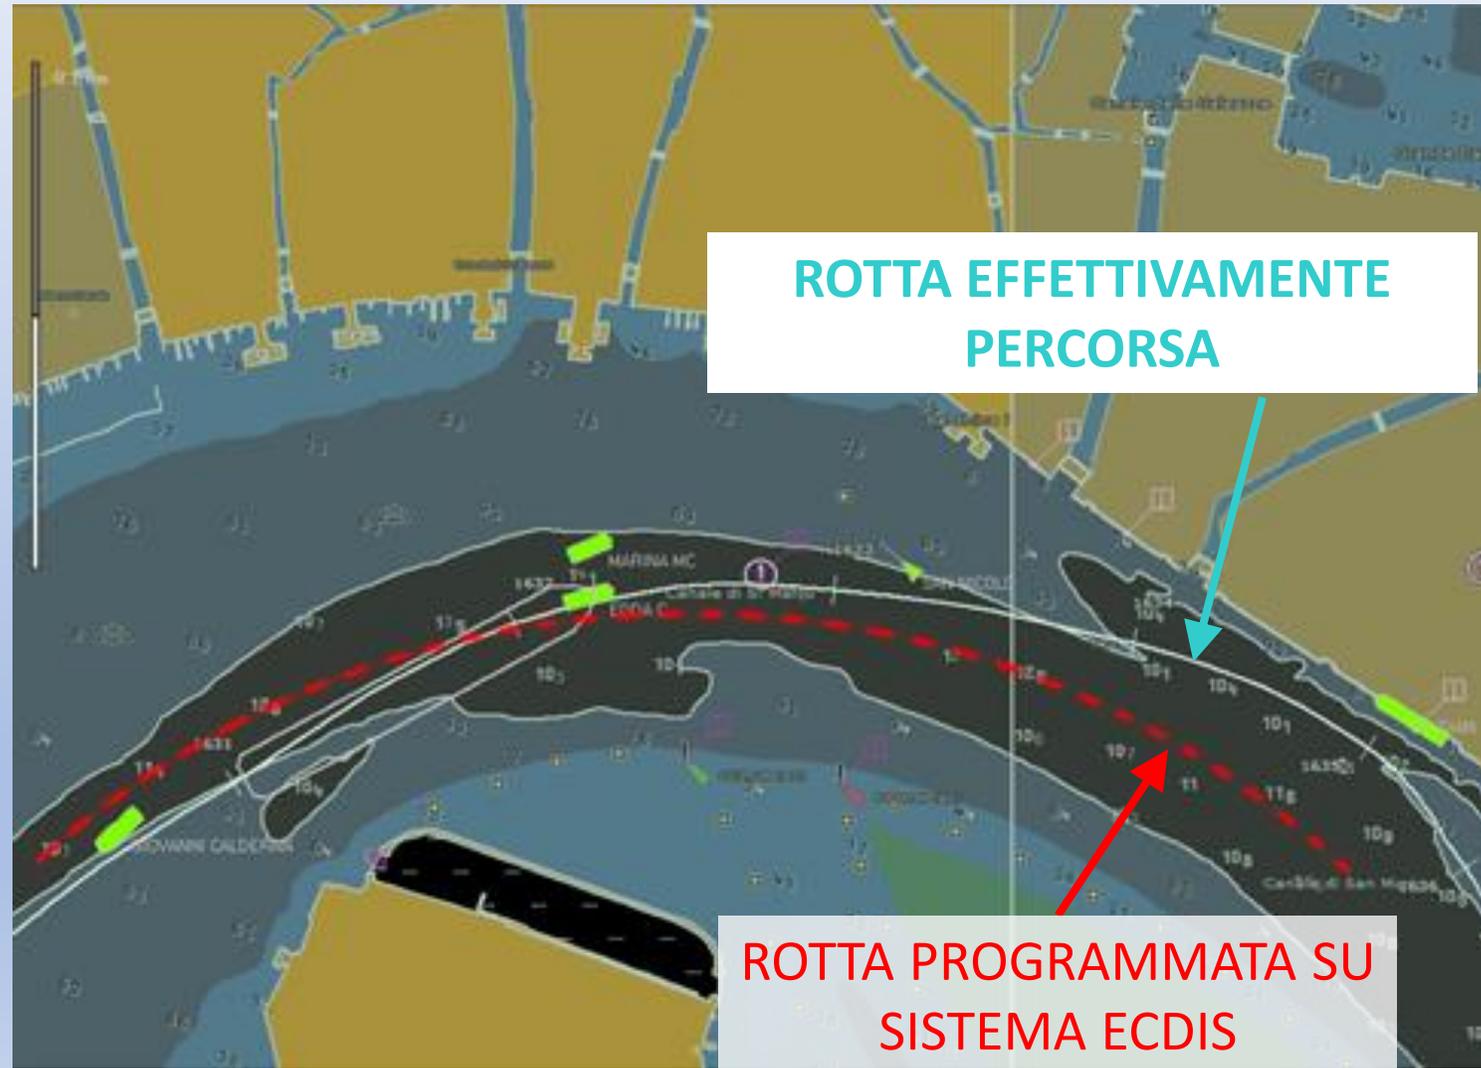
Come ha influito l'evento meteorologico sulla rotta percorsa rispetto a quella programmata

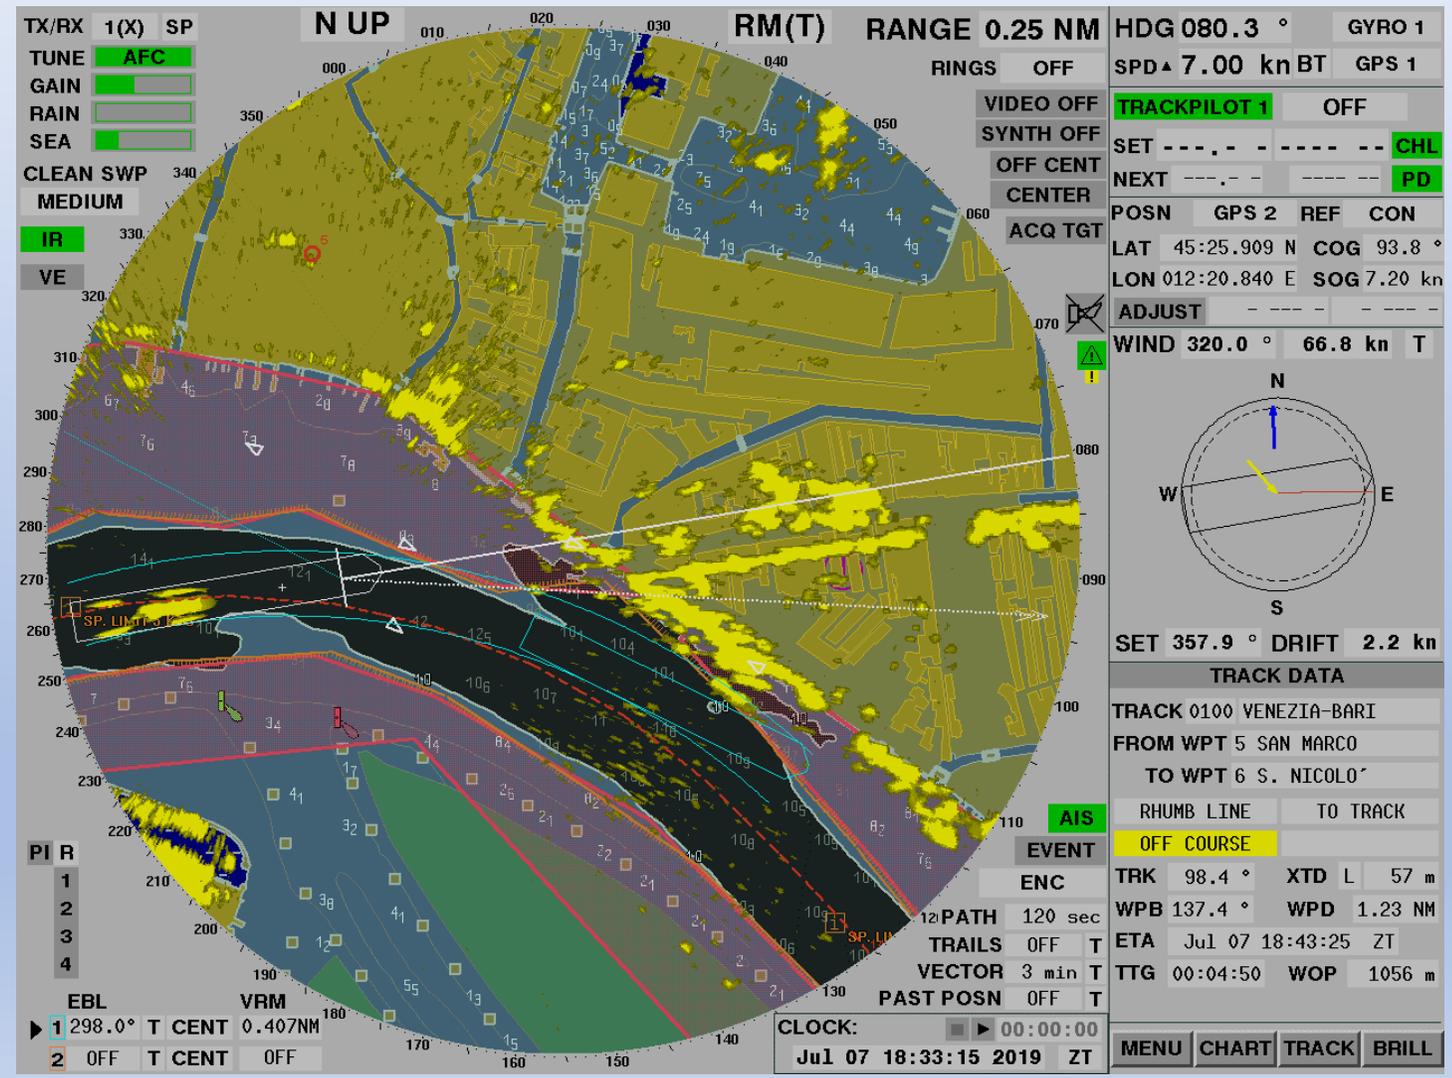
Schermata RADAR

*A causa della riduzione improvvisa della visibilità, si è reso necessario proseguire per qualche minuto con il solo utilizzo degli strumenti di navigazione integrata di bordo, che mettono insieme Radar, Posizione GPS, Cartografia elettronica, AIS e **posizione predittiva della nave** (vedi sagoma di colore ciano in Figura) **calcolata sui parametri navigazionali ed evolutivi istantanei della nave.***

- I **Piloti** e il **Bridge Team** hanno tenuto costantemente sotto controllo **Radar ARPA, ECDIS e Prediction** in quegli attimi in cui la visibilità era scarsa **prendendo decisioni nell'arco di pochissimi secondi**, il tutto coordinando contemporaneamente 4 Comandanti (il Comandante della nave e i tre Comandanti dei rimorchiatori in assistenza).

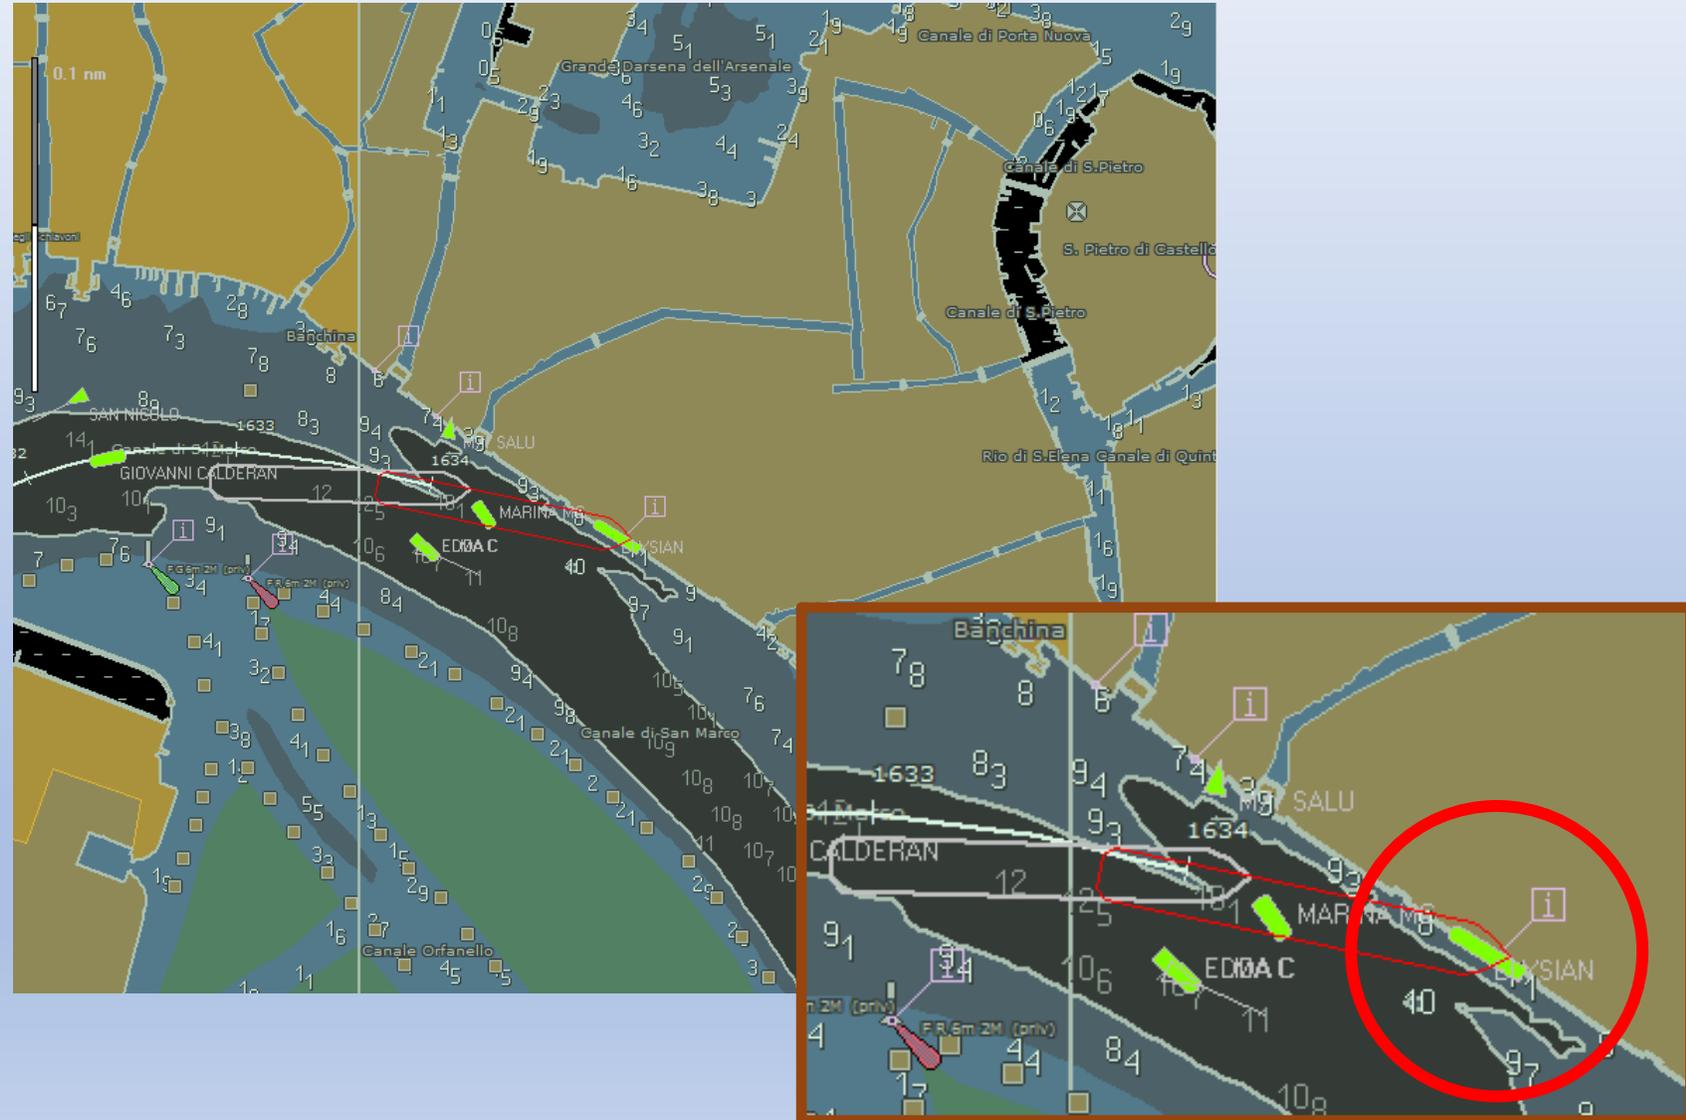
La sagoma della posizione predittiva (o «Prediction») della Costa Deliziosa evidenzia chiaramente come la nave, così come stava evolvendo, sarebbe entrata certamente in collisione con lo yacht ormeggiato a Riva Sette Martiri qualora non fossero state poste in essere ulteriori azioni correttive.

Ad un paio di minuti dal probabile impatto viene dato l'ordine di **INVERTIRE COMPLETAMENTE I POD**. L'inversione di spinta, quasi istantanea, realizzata ruotando i POD a 180°, ha consentito un rallentamento effettivo ed immediato della nave di poco più di due nodi nell'arco di 1 minuto circa. Come conseguenza, ciò ha favorito la maggior capacità di spinta dei thruster e una maggiore efficienza nel tiro da parte dei rimorchiatori voltati a prua.
