**Marina d'Arechi: studi specialistici di supporto alla progettazione**

Dr. Ing. Giovanni Cuomo – HR Wallingford

**Studi idraulici di supporto alla progettazione definitiva (modellazione numerica)**

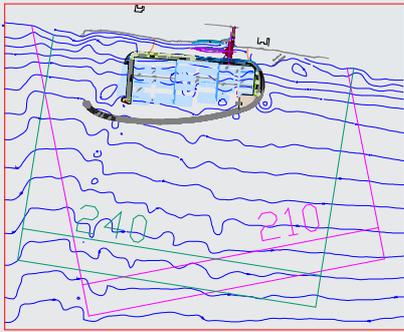
## Layout del modello fisico

Posizione del modello, del battitore e delle guide d'onda per le due direzioni 210°N e 240°N.

Scala del modello 1:60.

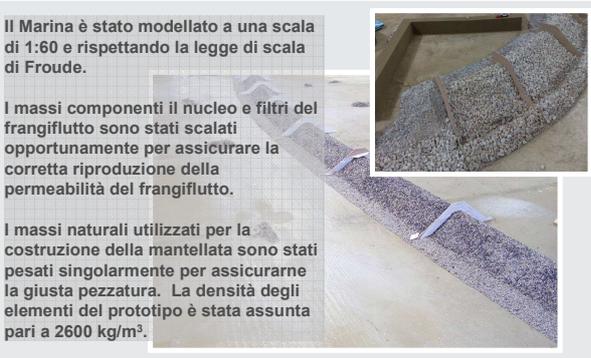
**Costruzione del modello**

Il Marina è stato modellato a una scala di 1:60 e rispettando la legge di scala di Froude.

I massi componenti il nucleo e filtri del frangiflutto sono stati scalati opportunamente per assicurare la corretta riproduzione della permeabilità del frangiflutto.

I massi naturali utilizzati per la costruzione della mantellata sono stati pesati singolarmente per assicurarne la giusta pezzatura. La densità degli elementi del prototipo è stata assunta pari a 2600 kg/m<sup>3</sup>.

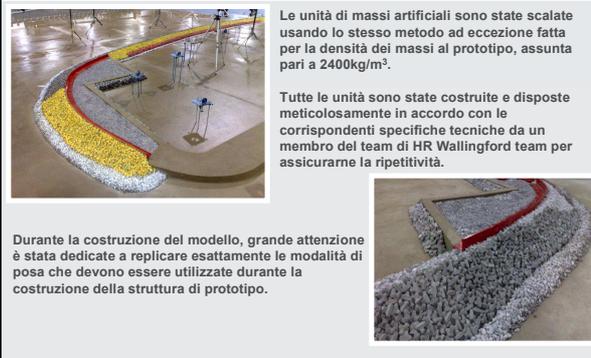
**Costruzione del modello**

Le unità di massi artificiali sono state scalate usando lo stesso metodo ad eccezione fatta per la densità dei massi al prototipo, assunta pari a 2400kg/m<sup>3</sup>.

Tutte le unità sono state costruite e disposte meticolosamente in accordo con le corrispondenti specifiche tecniche da un membro del team di HR Wallingford team per assicurarne la ripetitività.

Durante la costruzione del modello, grande attenzione è stata dedicata a replicare esattamente le modalità di posa che devono essere utilizzate durante la costruzione della struttura di prototipo.

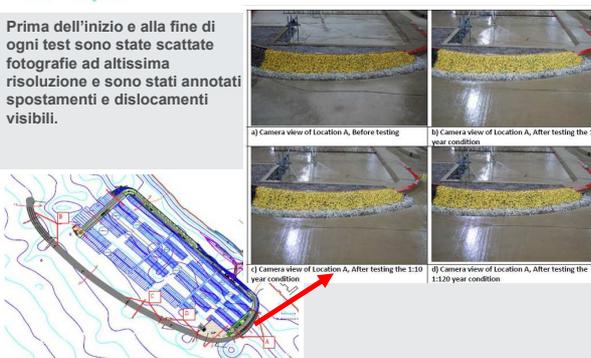
**Stabilità della mantellata**

Prima dell'inizio e alla fine di ogni test sono state scattate fotografie ad altissima risoluzione e sono stati annotati spostamenti e dislocamenti visibili.

a) Camera view of Location A, Before testing

b) Camera view of Location A, After testing the 1:1 year condition

c) Camera view of Location A, After testing the 1:10 year condition

d) Camera view of Location A, After testing the 1:120 year condition

- > Non è stato osservato alcun movimento dei massi artificiali durante alcuna delle condizioni testate.
- > Non è stato notato nessun movimento dei massi del piede.

> La stabilità della transizione tra i massi artificiali e quelli naturali utilizzati alla radice del frangiflutto è stata confermata.

> Alcuni massi naturali sono stati dislocati lungo la facciata interna del frangiflutto durante i test eseguiti con condizioni estreme di progetto, ma la struttura nel suo insieme è rimasta stabile sia in condizioni di progetto che per quelle di sovraccarico.

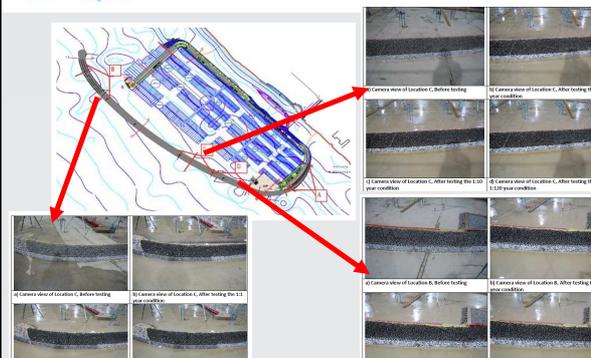
**Stabilità della mantellata**

Camera view of Location C, Before testing

Camera view of Location C, After testing the 1:1 year condition

Camera view of Location C, After testing the 1:10 year condition

Camera view of Location C, After testing the 1:120 year condition

Camera view of Location B, Before testing

Camera view of Location B, After testing the 1:1 year condition

Camera view of Location B, After testing the 1:10 year condition

Camera view of Location B, After testing the 1:120 year condition
